コンテッサと“錆”

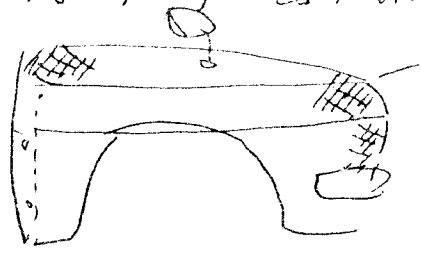
- ① Front バンパの下の床
- ② Front フェンダー回り(左右)

- ①に関しては、普段、干す時に手入れをしておけば防がれるでしょう。
- ②については、自然に長側にサビが広がるように、表側よりも裏側が錆びやすい状態に付与してある...と云った様な状態。

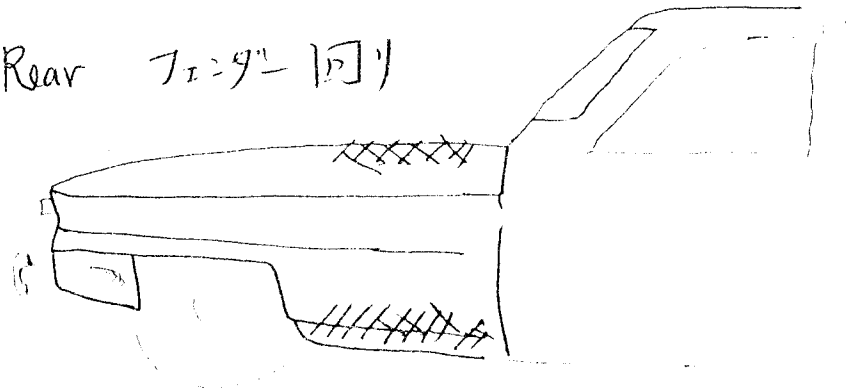
- ③ Rear フェンダー回り

③ 127には非常にイヤッ。上部は②の様は自然に。又、
下部は多分に防水のためのシール(ボテヒテープの
周)が原因にと思ひます。ここから水が入ると
完全にタマの様です。ひどい場合は、室内に這
入ってくる様です。又、サボのモールも肉保しず。
